تقرير وقائعي أولي (1)

رقم 2013/04

حادث الطائرة الشراعية (الباراقلايدر) Double Seat Paraglider Xcotor Xc 305

18 يناير 2013

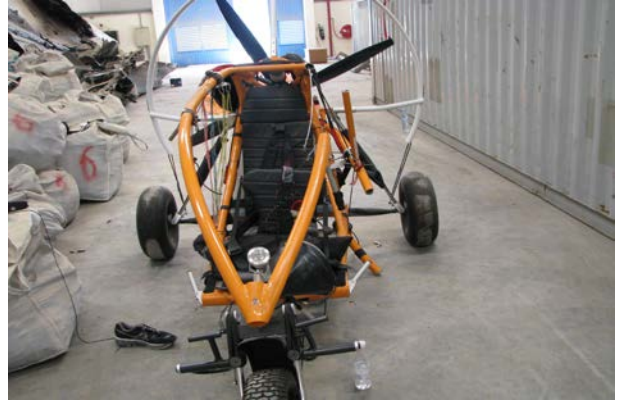
(صورة 1) الحالة العامة

- أفاد الكشف العام بأن الهيكل الرئيسي للباراقلايدر مكسوراً من جهة اليسار والجهة الأمامية .
- كانت مروحة الدفع في مكانها الطبيعي وعليها آثار تلف بأحدى الشفرات تم إصلاحه سابقاً (قبل الحادث).

أنظر : صورة 1

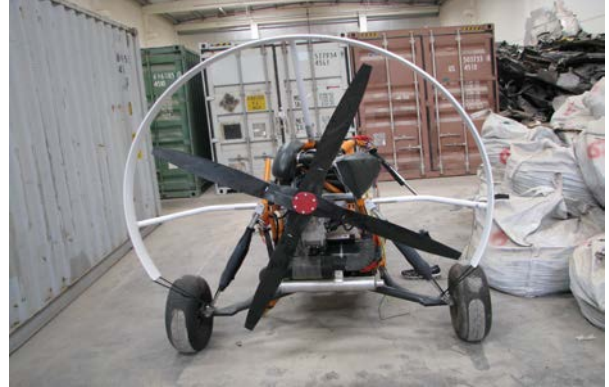
(صورة 2) المروحة

- لم يلاحظ على المروحة علامات تلف إلا من آثار تلف على طرف إحدى الشفرات تم إصلاحه سابقاً (قبل الحادث)..

- أمكن تحريك المروحة بشكل حر مع ملاحظة عدم تحرك البستون معها حيث كان نظام ال (Clutch) في وضعية الفصل.

أنظر: صورة 2

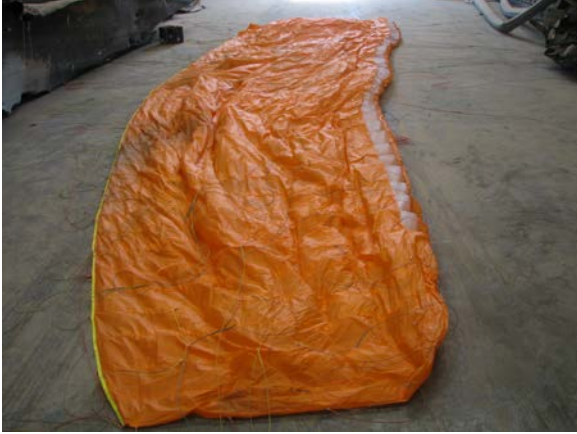
(صورة 4) الحالة العامة للمظلة

- لم يلاحظ وجود علامات تلف أو تمزق على السطحين العلوي و السفلي للمظلة.
- وجدت الحبال في وضعية متشابكة وقد تم فصلها عن بعض بواسطة فريق التحقيق بسهولة ولم يلاحظ عليها أي تلف أو تقطيع إلا من التقطيع المتعمد الذي تم لفصل المظلة عن جسم الطائرة .

أنظر صورة: 4

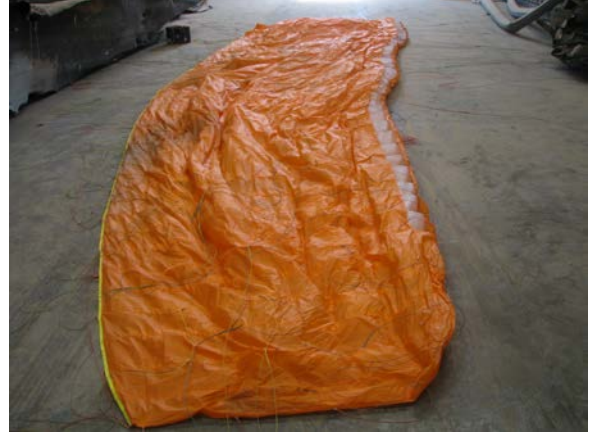
(صورة 3) توصيات من الشركة الصانعة وأماكن توضيح الفحوصات

لوحظ وجود توصيات من الشركة مطبوعة على طرف المظلة تفيد بأن يتم فحص المظلة سنويا (عام واحد) ولم يبين أي تاريخ أن المظلة قد تم فحصها من قبل (الأماكن المخصصة لذلك خالية من أي تاريخ).

أنظر: (صورة 3) .
